Comune di Tito (Potenza)

Studio storico critico ed analisi del degrado e dei dissesti della fontana monumentale in Piazza del Seggio nel comune di Tito

Elab. n°:	Titolo Elaborato:	Data:
A.04	Analisi del degrado e dei dissesti. Scala 1:25.	28-07-2007

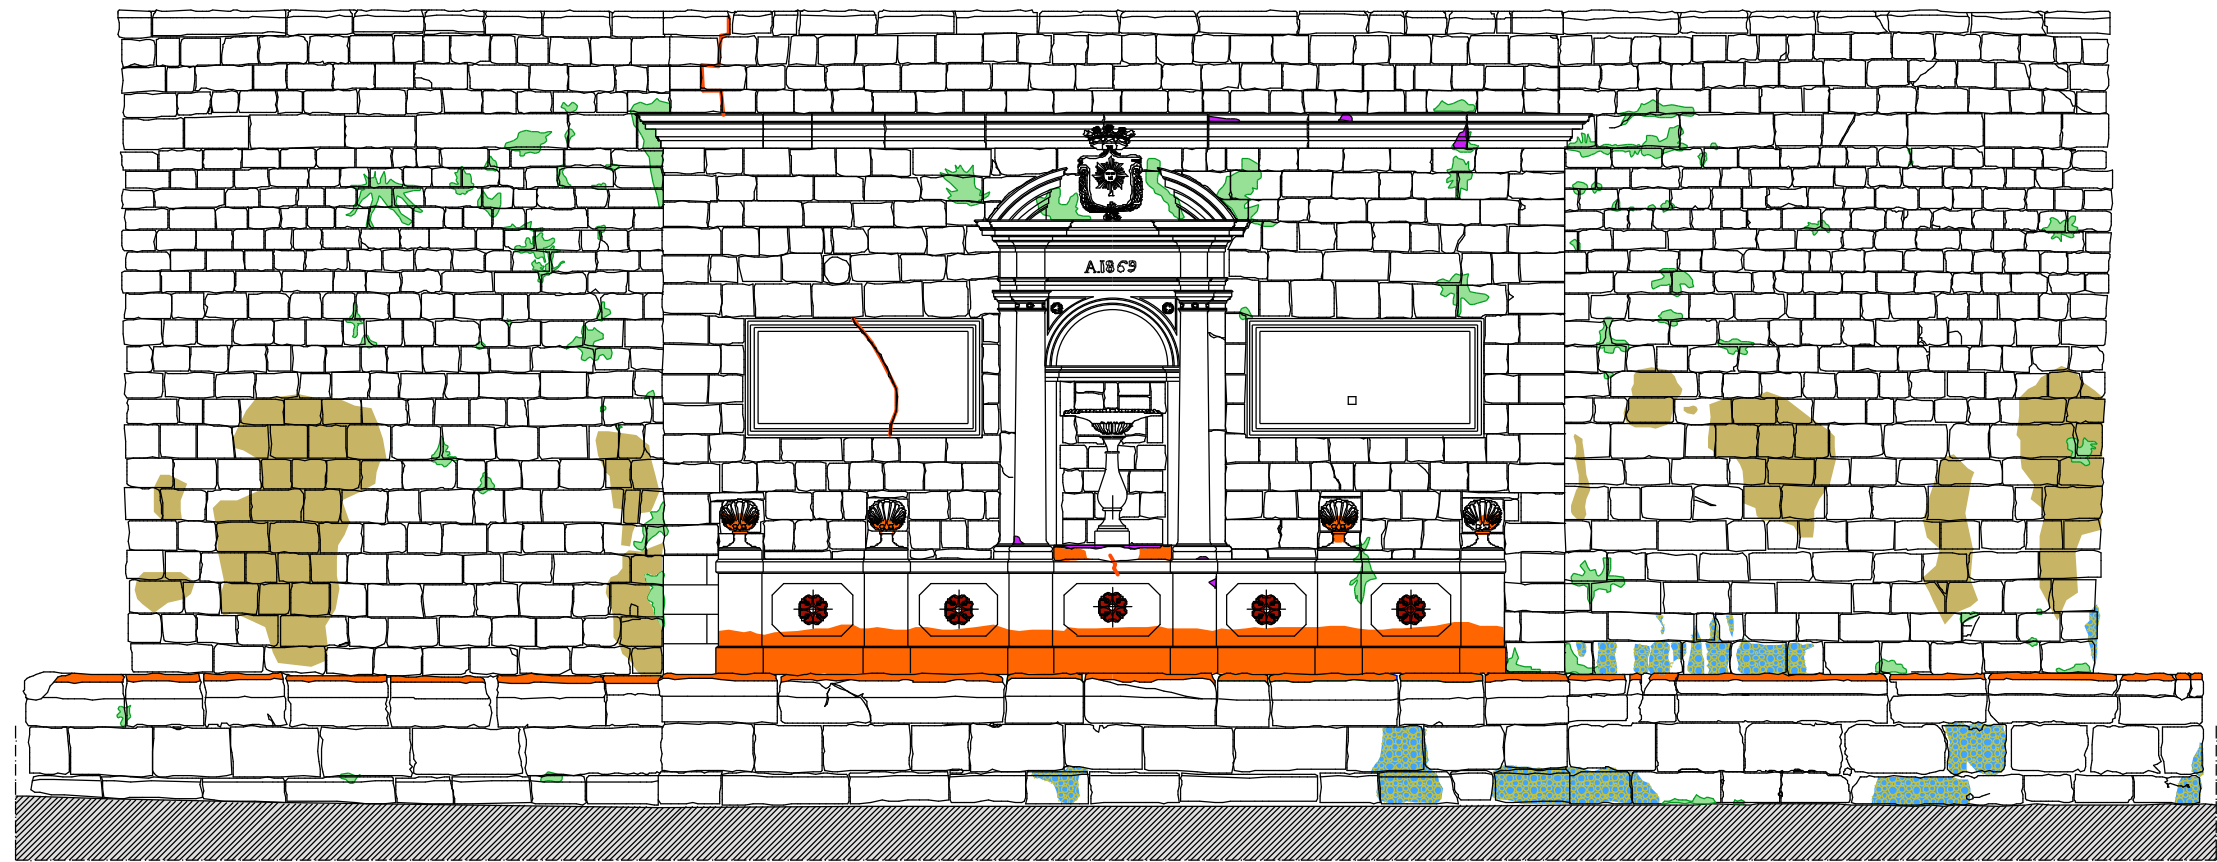
Prospetto. Analisi del degrado e dei dissesti. Scala 1:25

- DISGREGAZIONE ED EROSIONE**
Decoazione caratterizzata da distacco di granuli sotto minime sollecitazioni Meccaniche.
Causa: processi di natura chimica biologica. Cicli di gelo e disgelo, cause antropiche.

- CROSTA - DEPOSITO SUPERFICIALE**
Strato sottile omogeneo di colore variabile aderente alla Superficie.
Causa: umidità di risalita, capillare, atmosferica. Le croste sono costituite principalmente da gesso ($\text{CaSO}_4 \cdot 2\text{H}_2\text{O}$) e da particellato a cui si deve la colorazione scura del deposito. Il gesso si forma per alterazione del carbonato di calcio, principale costituente delle pietre calcaree e delle malte, in seguito alla reazione con acido solforico, formatosi nell'atmosfera in presenza di anidride solforosa (SO_2).

- MANCANZA**
Caduta, perdita di parti.
Causa: perdita coesione del legante, mancanza di manutenzione.
- VEGETAZIONE INFESTANTE**
Presenza di vegetazione infestante: licheni, muschi e piante.
Causa: il fenomeno della vegetazione infestante ha origine quando sulle superfici esterne sono presenti fessurazioni e/o cavità dove vanno a depositarsi spore e semi.

- FESSURAZIONI**
Soluzioni di continuità del materiale.
Causa: Sgretolamento degli elementi, sollecitazioni statiche della muratura.
- FENOMENI DI UMIDITA'**
Presenza di acqua e/o di vapore acqueo.
Causa: Perdite localizzate delle vasche e dell'impianto di adduzione.

- FATINA BIOLOGICA**
Strato sottile, morbido ed omogeneo, aderente alla superficie e di evidente natura biologica, di colore variabile, per lo più verde.
Causa: Tra le condizioni che favoriscono il biodeterioramento si possono citare il tasso di umidità superiore alla norma.

- RUGGINE**
Corrosione localizzata con formazione di macchie di ossidazione.
Causa: condizioni climatiche, umidità relativa, forma-decorazione dell'elemento metallico.
