# LA PORTA LIGNEA DELL' *ANAKTORON* DI TORRE DI SATRIANO (PZ)

## IL RESTAURO

# Progetto di restauro delle porte rinvenute nel sito Torre di Satriano (TITO, Potenza)

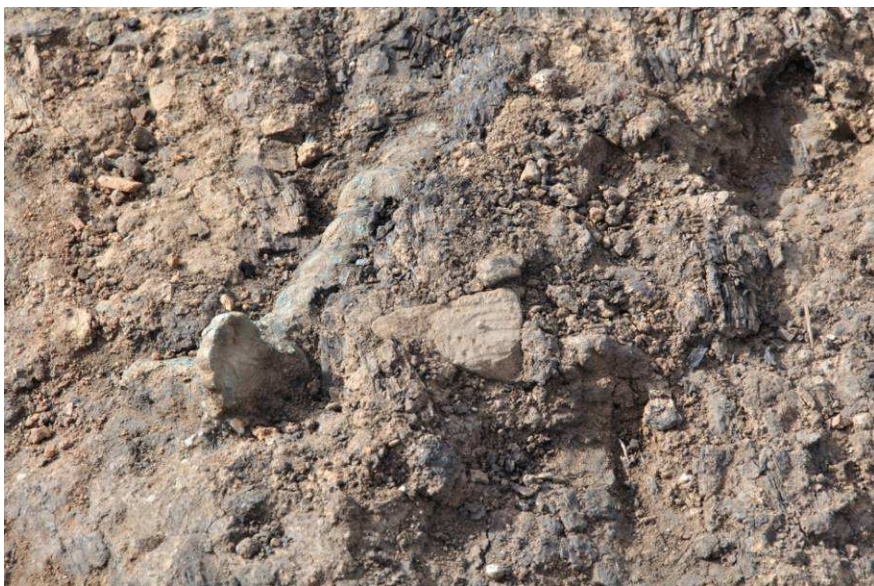
La maniglia in lega di rame della porta A si presenta integra e in buono stato di conservazione mentre le lamine di rivestimento, visibili solo in sezione lungo i margini delle traverse, si presentano molto mineralizzate con prodotti di corrosione instabili.

*Foto 1 Maniglia*

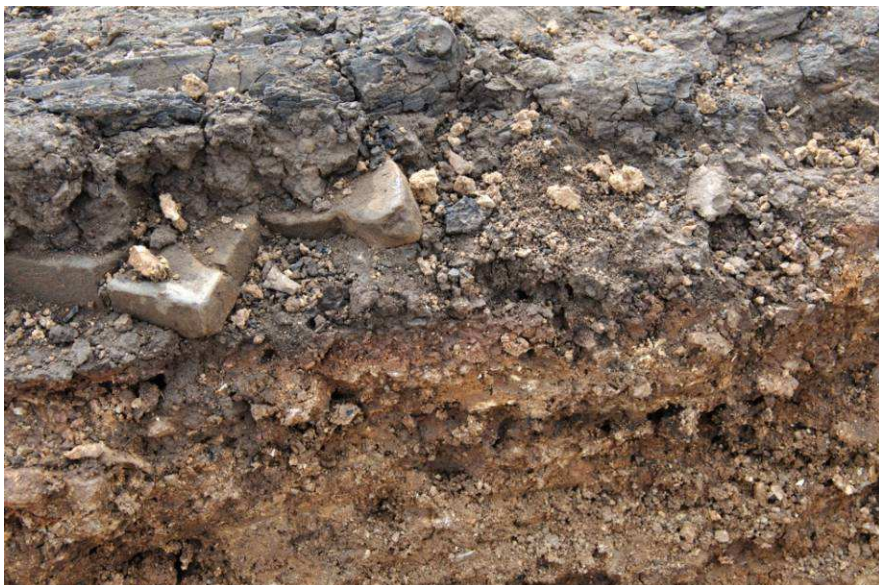
*Foto 2 Margine del pane di terra, dove è possibile vedere il piano di giacitura della porta costituito dalle tegole del crollo e le fratture che attraversano il legno carbonizzato*

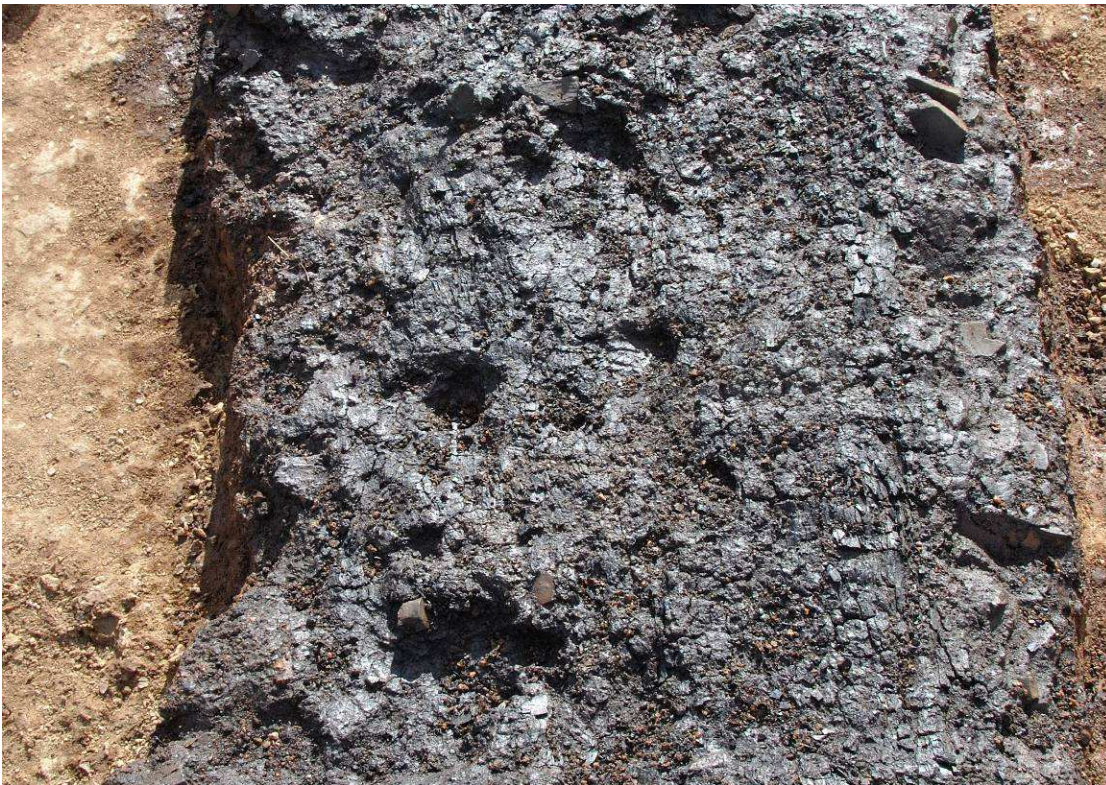
Gli elementi in legno di cui sono costituite le porte hanno subito un processo di carbonizzazione che ha prodotto profonde modificazioni delle caratteristiche estetiche (alterazione cromatica) e fisiche (infragilimento e frammentazione) del materiale originario, come emerge dall'osservazione della superficie del manufatto (foto 2). Le porte hanno inoltre subito notevoli deformazioni a causa delle modificazioni geologiche del terreno di giacitura. (foto 3)

*Foto 3 Zona superiore della porta A maggiormente interessata dalle deformazioni*
