## COMUNE DI TITO (PZ)

PROGETTO PLANIVOLUMETRICO DEL SUB DISTRETTO  
URBANO - DUP C 1.5  
CDA MACCHIA DI TITO SCALO

DITTA SAMAR srl

**- RELAZIONE GEOLOGICA**

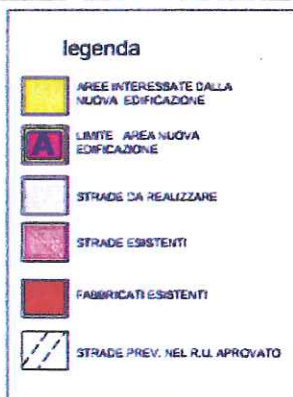
L'area rientra nel perimetro del DUP C 1.5 del comune di Tito e prevede gli interventi previsti nello stralcio sottostante forniti dal progettista.

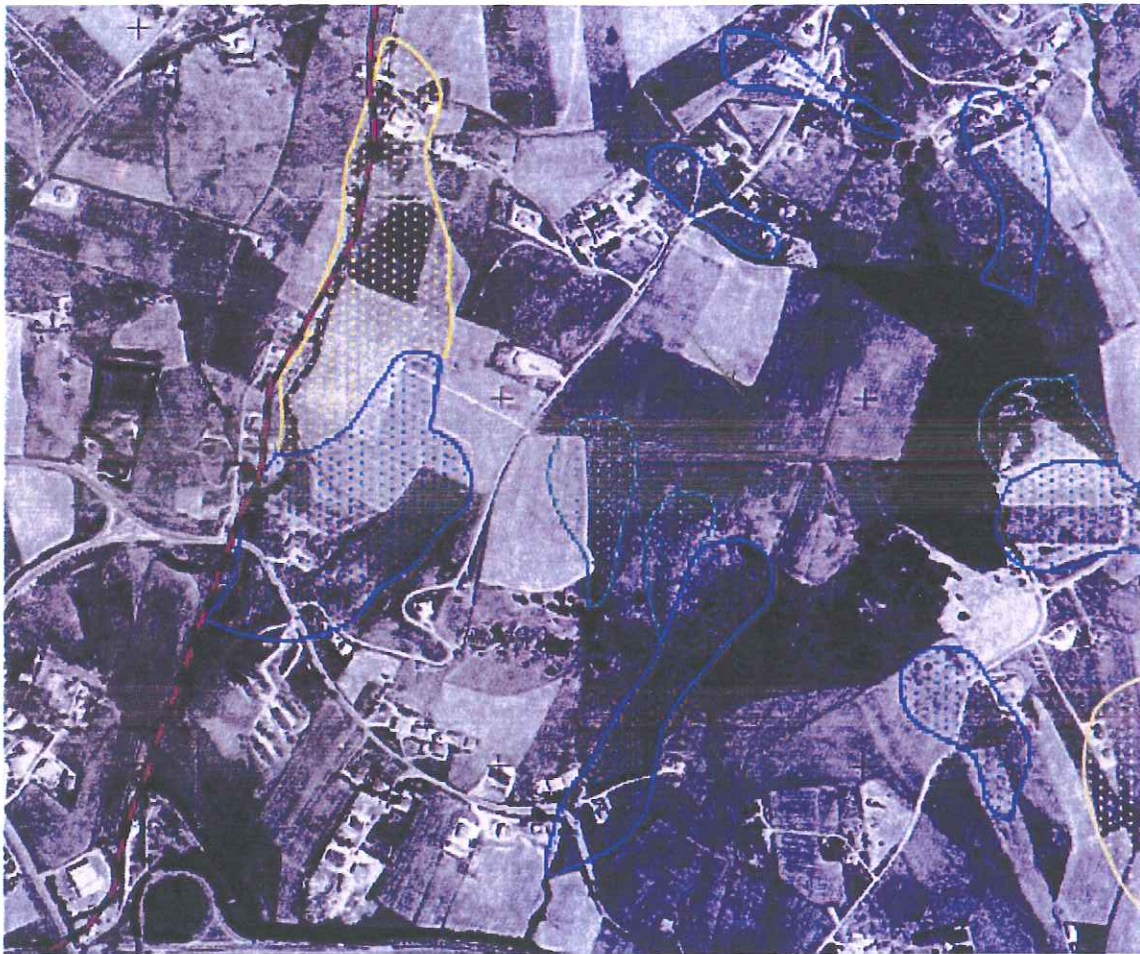
Il terreno individuato per l'edificazione ricade, nel piano stralcio per l'assetto idrogeologico redatto dall'autorità di bacino della Basilicata in area interessata da rischio e pericolosità da frana (Cfr. - Stralcio carta allegata) R3.

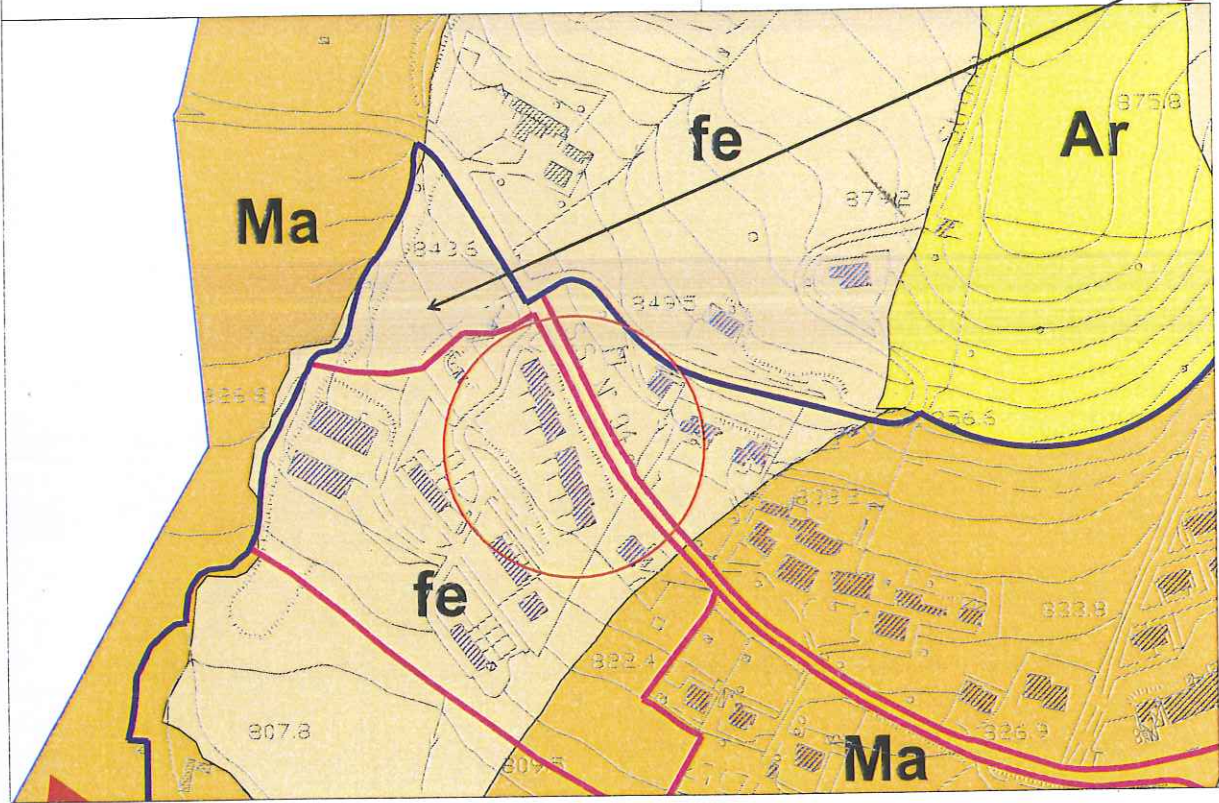
◇ Carta Geolitologica

fe	Deposito eterogeneo ad eterometrico a struttura caotica con litofacies variabili da argillosa a marnosa, in matrice argilloso-limosa.

Alternanze di argille marnose grigio verdastre in strati centimetrici, marne biancastre (Ma), arenarie quarzoso-micacee e torbiditiche, in strati e banchi da centimetrici a decimetrici, laminate e/o gradate (Ar). ( <i>Oligocene sup.-Miocene Inferiore</i> ).
el	Deposito eluvio-colluviale: materiale eterometrico sciolto a prevalente componente argillosa.	Carta Geolitologica - scala 1:2000 <span style="float: right;">Area intervento</span>
