**OGGETTO:** Bando per l'assegnazione di contributi a progetti ed iniziative relative al patrimonio storico della Prima Guerra Mondiale.

**Proposte di progetti di restauro.**

MONUMENTO AI CADUTI PER LA GRANDE GUERRA  
TITO (PZ) – PIAZZA DEL SEGGIO

**Scheda Tecnica Manufatto in Bronzo e Lapideo**

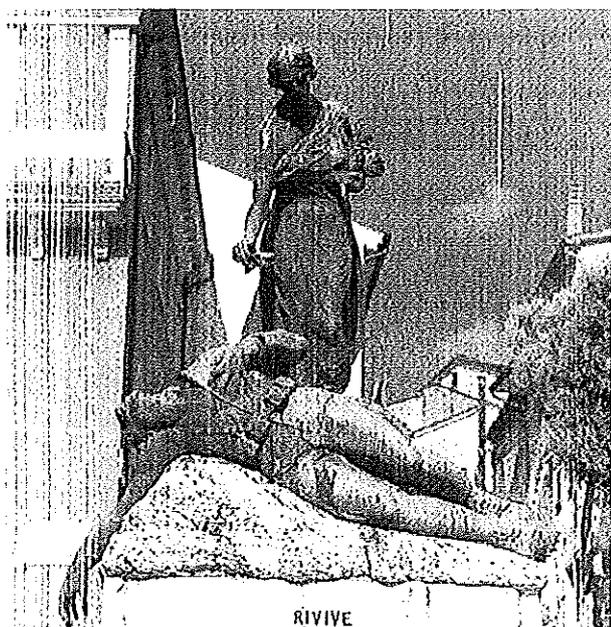
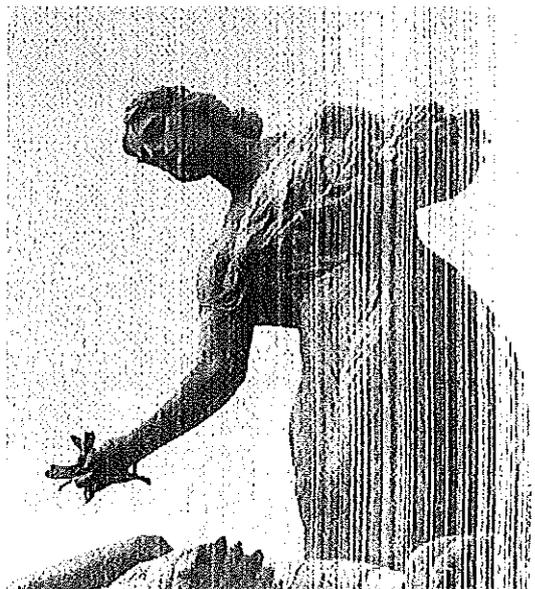
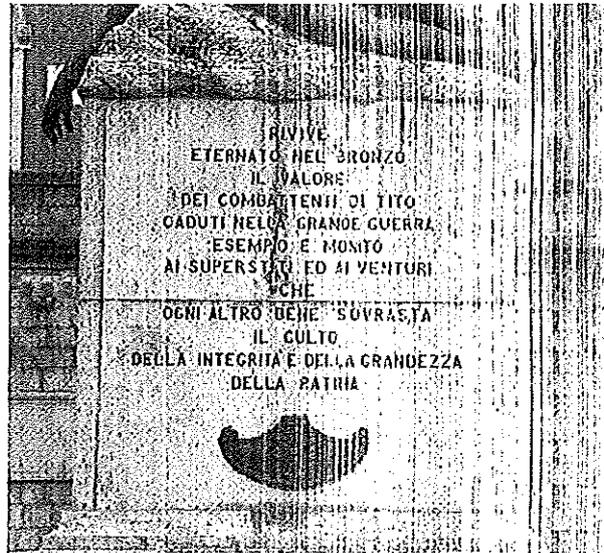
Il monumento è composto da un basamento lapideo con bassorilievi in bronzo, sormontato da un'altro blocco lapideo che simula una roccia dove ergono due figure in bronzo realizzate a tuttotondo. Tutto il monumento è delimitato da quattro pilastri in pietra e cancello metallico. Gli elementi lapidei sono composti da lastre e conci sagomati. Gli angoli del massiccio piedistallo sono arrotondati come piccole colonne. La superficie del basamento e delle colonnine è bocciardata finemente. Le sculture in bronzo sono ancorate singolarmente sulla base della roccia di travertino.

Gli elementi lapidei presentano situazioni di degrado causate dagli agenti atmosferici. Infatti sono molto estese le alterazioni di natura biologica con formazione di licheni, muschi e vegetazione superiore. Inoltre la materia lapidea è interessata da macchie dovute all'assorbimento delle alterazioni del materiale bronzeo dovuto al dilavamento durante le piogge. Segni di erosione e disgregazione su tutta la superficie. Le sculture in bronzo sono anch'esse interessate da alterazioni della materia dovute all'effetto delle ossidazioni corrosive riconoscibili attraverso la formazione di patine di colore verde che in questo caso ricoprono gran parte della superficie. Sono presenti inoltre, macchie di colore scuro e depositi di varia natura. Nelle pieghe della veste della figura femminile sono visibili alcuni nidi di vespe.

- Pulitura superficiale da depositi incoerenti
- Preconsolidamento
- Rimozione della vegetazione superficiale
- Lavaggio con acqua nebulizzata a pressione limitata per la rimozione di depositi vari

- Applicazione di impacchi con solventi idonei per la rimozione di patine ed incrostazioni
- Microsabbatura calibrata per l'asportazione delle incrostazioni resistenti agli impacchi

- Rimozione di incrostazioni e di elementi in ferro ormai ossidati
- Applicazione di biocida per la rimozione e inibizione di ogni alterazione e o azione biologica

- Trattamento di disinfestazione e preventivo per la vegetazione superiore
- Consolidamento e riaggregazione superficiale attraverso impregnazione delle superfici lapidee con idonei prodotti

- Riadesione dei sollevamenti con incollaggio e fissaggio scaglie
- Pulitura e trattamento finale degli elementi metallici
- Rimozione di vecchie stuccature deteriorate

- Saldatura con malta dei blocchi lapidei
- Stuccatura delle zone lacunose con materiale simile al materiale lapideo interessato
- Protezione finale con applicazione di idonei prodotti idrorepellenti che consentono una traspirazione ottimale

- Pulitura superficiale con impacchi e soluzioni leggere (bronzo)
- Pulitura chimica per l'eliminazione di ossidi, prodotti di corrosione e sostanze estranee (bronzo)

- Pulitura meccanica per la rimozione di concrezioni ed incrostazioni coerenti e materiali estranei (bronzo)
- Trattamento inibitore dei processi di corrosione (bronzo)

- Ricomposizione di parti distaccate con resina adesiva ed inserimento di elementi di rinforzo lungo le fratture (bronzo)
- Integrazione delle lacune con resine epossidiche opportunamente colorata e caricata (bronzo)

- Integrazione di elementi mancanti opportunamente patinate e o colorate (bronzo)
- Trattamento protettivo con applicazione di resine e o cera microcristallina (bronzo)
